Öko-Bau H & R GmbH

Thermografie...

**...hilft bei der Energieeinsparung
und Erhöhung des Wohnkomforts!**

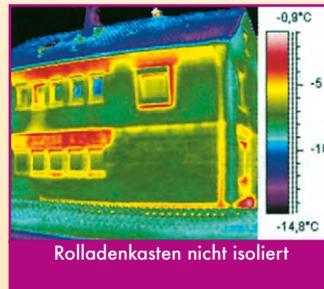
Rolladenkasten nicht isoliert

Wärmebrücken sind nicht nur Energieverschwender. An solchen Stellen kann es zur Auskondensation bzw. zum Niederschlag von Feuchtigkeit aus der Umgebungsluft kommen. In der Folge kann an diesen Stellen Schimmelpilzbefall mit den damit verbundenen Risiken für die Gesundheit der Bewohner entstehen. Und Wärmebrücken sind manchmal auch Schallbrücken. Eine optimale Wärmedämmung ist meistens auch gleichzeitig eine gute Schallisolierung. Die ThermoCAM zeigt fehlerhafte Stellen sofort.

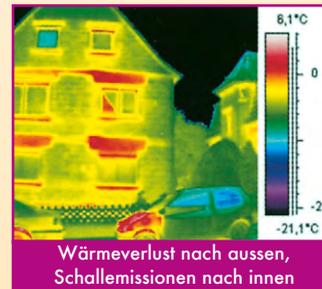
Wärmeverlust nach aussen, Schallemissionen nach innen

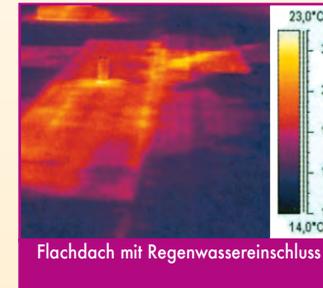
Flachdach mit Regenwassereinschluss

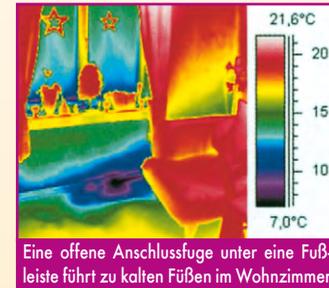
Eine offene Anschlussfuge unter eine Fußleiste führt zu kalten Füßen im Wohnzimmer
